## BAB IV

### PENGUMPULAN DAN PENGOLAHAN DATA

Berdasarkan data yang diperoleh pada penelitian di CV Rimba Sentosa yang dapat digunakan dalam pemecahan masalah adalah sebagai berikut :

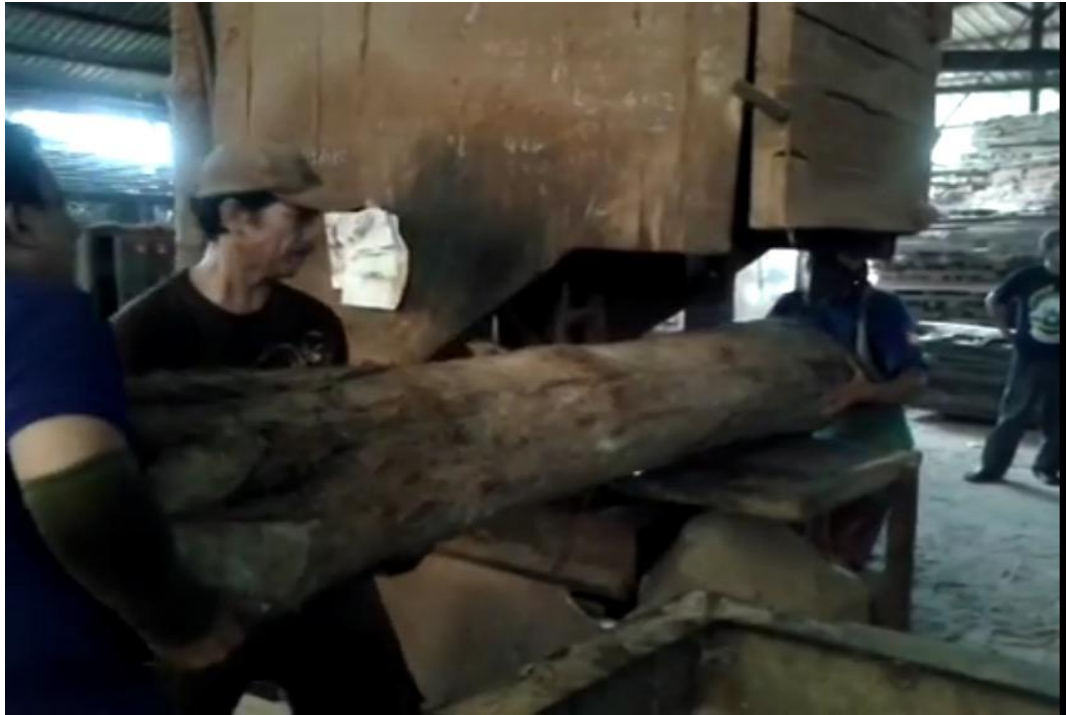
Gambar 4.2 Pembelahan Log

No	Urutan Kerja	Potensi Bahaya	Akibat Terhadap Peralatan dan Material	Upaya Pengendalian
1	Menyiapkan kayu log	Tangan dapat terjepit saat mengangkat log.	Kayu Log aman tidak mengalami kerusakan	Penggunaan pengungkit
		Dapat menyebabkan <i>Low Back Pain</i> saat mengangkat log		Menghindari memutar punggung saat mengangkat log

Posisi mengangkat harus jongkok  Menghindari hentakan saat mengangkat
2	Menyalakan mesin <i>diesel</i>	Polusi saat penyalaan mesin	Tidak ada kerugian terhadap peralatan dan material	Menggunakan APD Masker
3	Pemberian oli pada mata bensaw	Tangan dapat tergores gigi pisau	Jika kekurangan oli material kayu rusak	Pemberian oli dengan jarak minimal 10 cm
4	Memasukan kayu log ke mesin bandsaw	Tangan dapat tergores gigi pisau dan jari tangan putus  Menggangu proses penglihatan.	Jika tarikan dan dorongan tidak seimbang proses pembelahan kayu tidak lurus	Pemberian batas maksimal dorongan tangan.  Menggunakan APD, kacamata, dan masker.

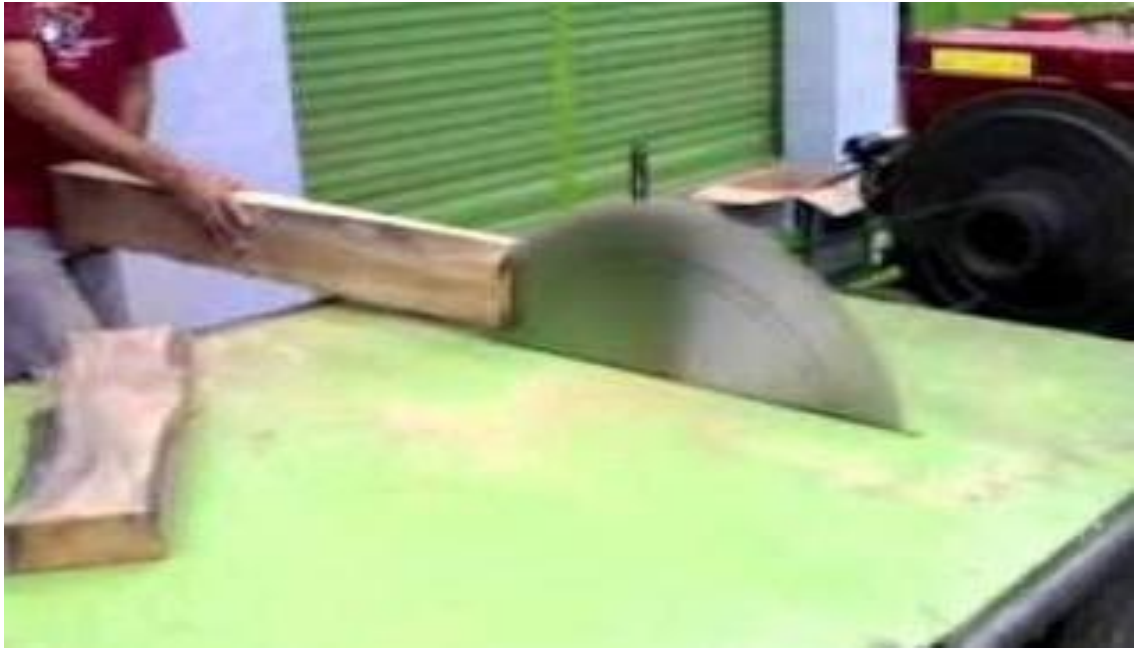
*Gambar 4.3 Pembelahan Kayu Menjadi Komponen*

No	Urutan Pekerjaan	Potensi Bahaya	Akibat Terhadap Peralatan dan Metrial	Upaya Pengendalian
1.	Menyalakan mesin	Terkena sengatan aliran listrik jika tangan dan lantai basah	Mesin serkel dapat korsleting	Memastikan tangan kering dan memakai alas kaki
3	Dorong dan Tarik kayu	Tangan tergerus gigi mesin serkel Jari tangan putus	Jika tarikan dan dorongan tidak seimbang proses pembelahan komponen tidak	Pemberian batas maksimal dorongan dan tarikan terhadap tangan

sesuai pola	Pemberian jalur lurus pada pembelahan supaya kayu lurus
--	--	--	-------------	--

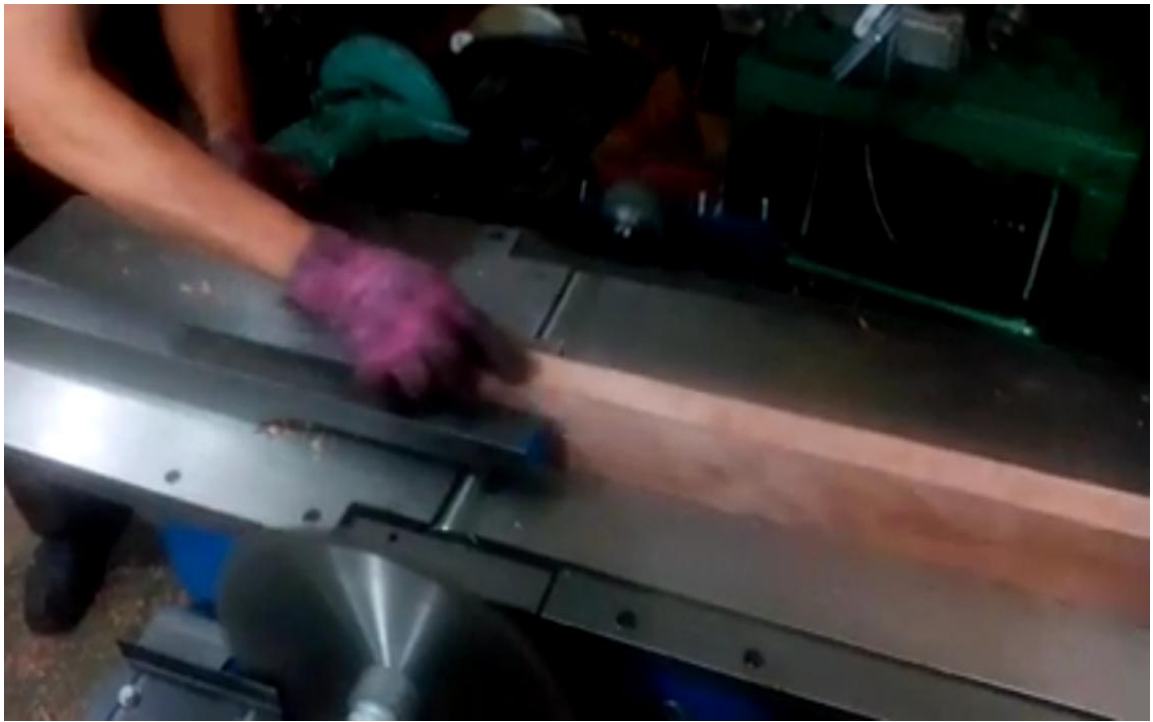
*Gambar 4.4 Penghalusan Serat Kayu*

No	Urutan Pekerjaan	Potensi Bahaya	Kerugian Terhadap Peralatan dan Komponen	Upaya Pengendalian
1	Menyalakan mesin	Tangan dapat tersengat aliran listrik dan korsleting	Korsleting mesin	Memastikan tangan kering dan memakai alas kaki
2	Tekan saklar pada posisi ON	Tangan dapat tersengat aliran listrik dan korsleting	Korsleting mesin	Memastikan tangan kering dan memakai alas kaki
3	Dorong kayu yang ingin dihaluskan	Tangan Tergores mata mesin Tangan dapat putus Tangan dapat tercepit meja mesin dengan mata mesin	Apabila dorongan tidak konstan kayu dapat rusak	Pemberian batas maksimal dorongan dan tarikan terhadap tangan
