## **BAB V**

### **ANALISIS DAN INTERPRETASI HASIL**

#### **5.1 Analisis Hasil Pengendalian Resiko Kecelakaan Kerja**

## 5.2 Analisa Komparasi Hasil Perbaikan

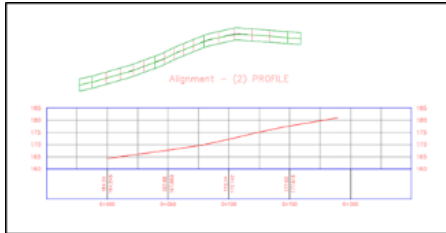
Terdapat 15 kali incident & accident di jalan hauling Tanah Liat

Kondisi kemiringan (*gradient*) jalan hauling Tanah Liat memiliki presentase yang tinggi dimana salah satu titiknya mempunyai kemiringan sebesar 14%.

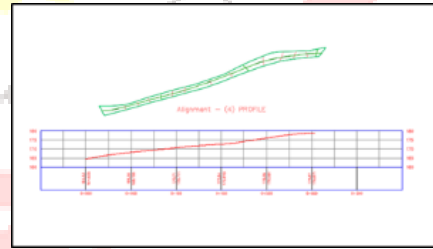
Setelah perbaikan masih terpantau ada namun tidak terdapat pada area jalan/tebing yang di lakukan pekerjaan

Kondisi kemiringan jalan (*gradient*) jalan hauling Tanah Liat setelah dilakukan perbaikan mengalami penurunan sebesar 50% dari kondisi awal.

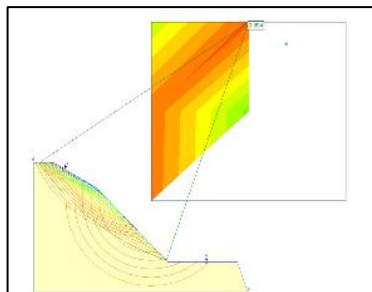
Area lereng tepi jalan hauling mengalami kelongsoran sehingga mengakibatkan tertutupnya lahan milik warga dan perhutani, serta berpotensi menutup sungai.

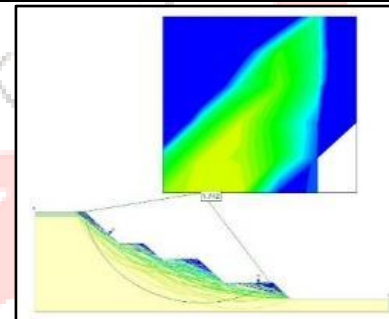
Area lereng tepi jalan hauling telah dilakukan proses penanganan kelongsoran dan telah dimodifikasi menjadi jalan hauling operasional Tanah Liat.

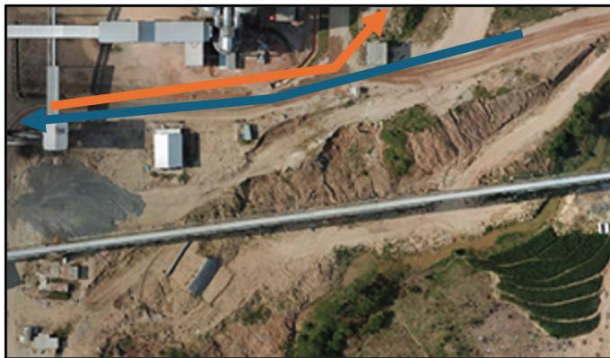
Pengaturan *bench* masih berupa *single slope* dan belum ada pengendalian air permukaan.

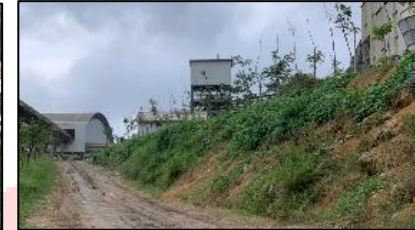
Dari hasil pengukuran lereng (Menggunakan aplikasi Slide 6.0) setelah dilakukan perbaikan, didapat angka safety factor sebesar 1.742, dengan kondisi

**Rendah : Gerakan tanah jarang terjadi.**

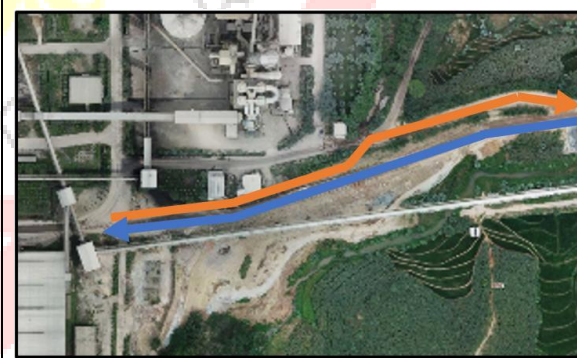
Setelah perbaikan bench menjadi *multi slope* disertai dengan pengendalian air permukaan. Penanaman *cover crop* dan tanaman trembesi dilakukan untuk mencegah erosi tanah akibat air hujan.

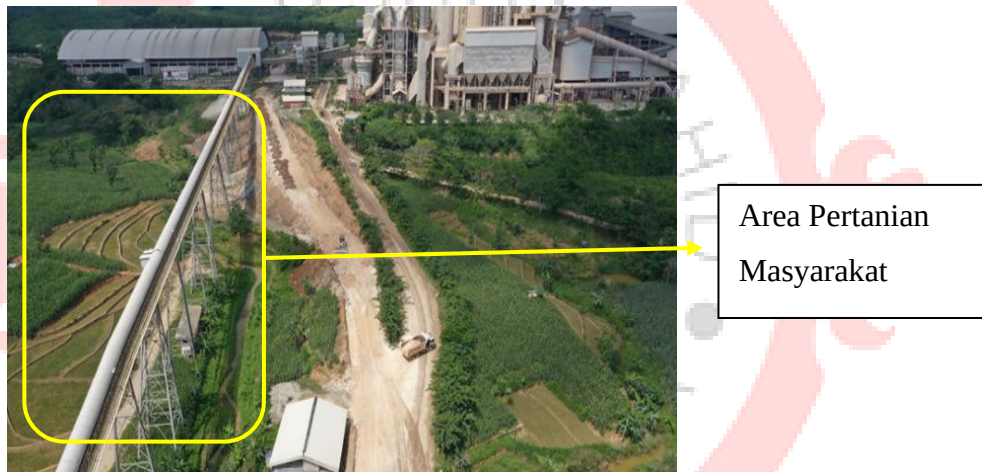
Gambar 5.2 Jalan Hauling dan Lahan warga

1. Area Kerja : memberikan standart keselamatan, keamanan dan kelancaran pada proses produksi.
2. Perusahaan : memberikan keuntungan dalam aspek PQDCSME
3. Pihak Luas : meminimalisir permasalahan yang mungkin timbul akibat longsor pada lahan milik masyarakat di selatan area pabrik maupun perhutani
